### 4.3 – le petit patrimoine

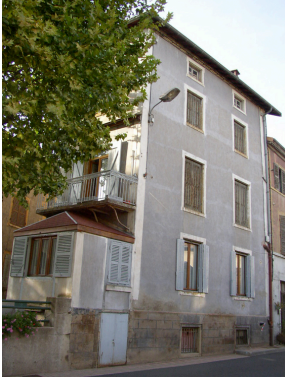
**Parcelle 134**

Sur l'enduit bleu clair se découpent, en blanc, les encadrements d'ouvertures et les bandeaux.

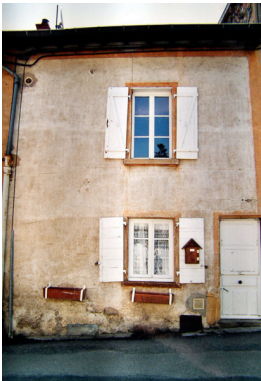
**Parcelle 41**

Cette petite maison de bourg est recouverte d'un enduit clair, enrichi d'encadrements d'ouvertures et bordé par des chaînes d'angle et un bandeau filant sous toiture d'un ton rouge-orangé.

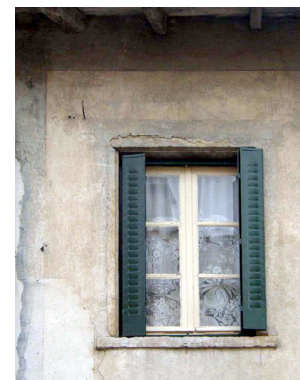
**Parcelle 1069**

L'enduit clair sert de support à un décor simple dans lequel les bandeaux verticaux (angles) et horizontal (débord de la couverture) et les encadrements de baies sont soulignés d'une couleur foncée.

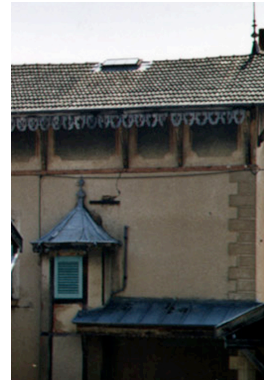
**Parcelle 58 (Villa des Roses)**

La construction, reprise et complétée à la fin du XIXème siècle, a reçu un enduit et un décor peint : bandeaux et cadres blancs, bordés de rouge sous l'auvent de toiture.

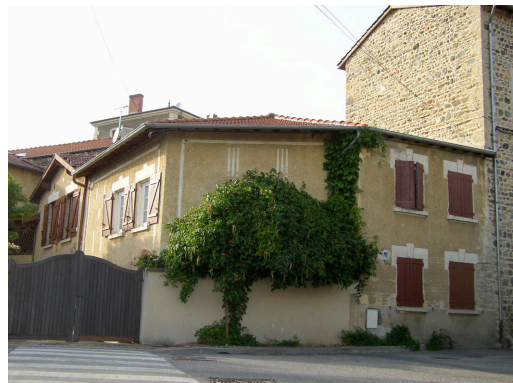
**Parcelle 19**

La façade, enduite au mortier tyrolien ocre-jaune, est ornée de motifs en mortier lissé badigeonné de blanc. Les motifs, simples, soulignent les contours des façades (verticales et horizontales), dessinent de faux-linteaux appareillés sur les ouvertures et complètent le décor de quelques formes géométriques (losanges pleins ou creux).

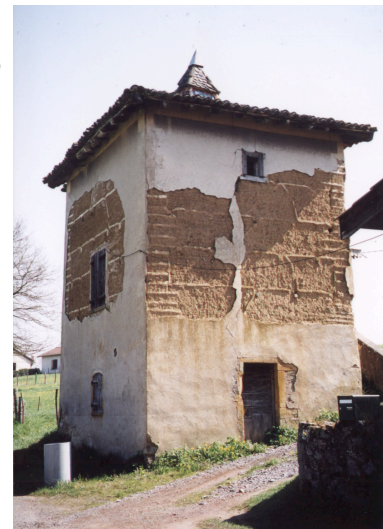
**Parcelle 3 section C1**

Cet ancien pigeonnier conserve les traces de bandeaux et de chaînes d'angle colorés.

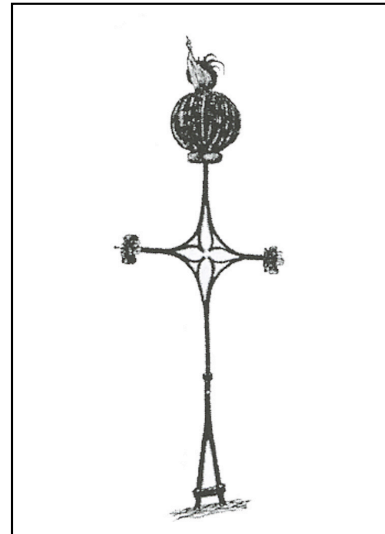
Croix du musée (c3).  
Dessin dans Préinventaire, page 153

<p><b>4.3.1 – Les croix</b></p> <p><b>c 1 : croix de la Font Porée</b> En pierre de Glay, cette croix est datée de 1786<sup>4</sup>.</p> <p><b>c 2 : croix de la route de Sain Bel</b> Croix en fonte sur piédestal en pierre dorée. L'ensemble est encastré dans un mur de clôture et date du XIXème siècle<sup>5</sup>.</p> <p><b>c 4 : Croix de la Rivière</b> Datée de 1773, cette ancienne croix de chemin est construite en pierre de Glay<sup>6</sup>.</p>
		<p><b>c 3 : Croix du musée</b> Cette croix en fer forgé a vraisemblablement été déposée du clocher de l'abbatiale lors de son démantèlement et installée devant l'entrée du musée en 1982. Elle est datée du XVème siècle<sup>7</sup>.</p> <p><b>c 5 : croix de la rue du Ressay</b> Adossée contre un mur de clôture, la croix est en pierre de Glay. Elle est ornée d'un décor sculpté : un christ en croix sur la face nord et une vierge à l'enfant sur la face sud<sup>8</sup>.</p>

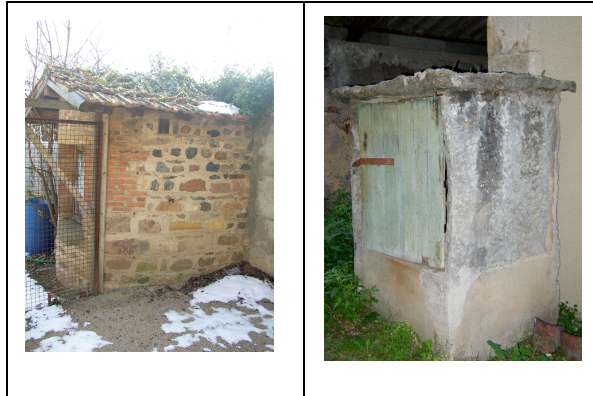
Puits o5

Implanté à la limite d'une ancienne impasse aujourd'hui agrégée au domaine privé. C'est un puits commun de plan cubique abrité dans un édicule et couvert de dalles en pierre d'Apinost<sup>10</sup>.

Puits circulaire construit en moellons de pierre et en brique. Joints tirés à la pointe de la truelle, couverture à deux rampants couverts en tuiles losangées. Belle sculpture en remploi.

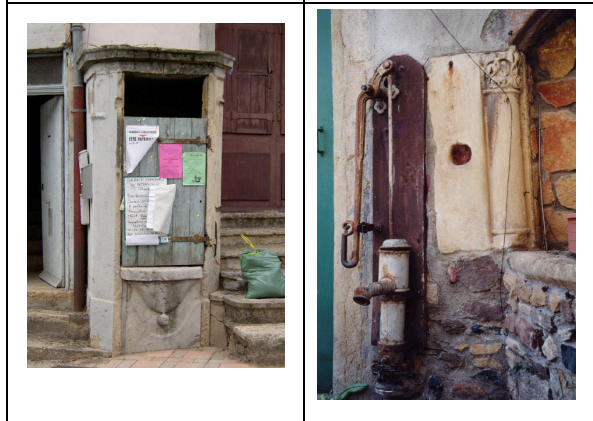
Puits o3

Appuyé contre la façade de l'immeuble, le puits est abrité dans un édicule à pans coupé, fermé par une porte en bois. « Le pan de la margelle, en pierre blanche, est sculpté d'un motif en cul-de-lampe terminé par une boule »<sup>11</sup>. C'est l'un des plus beaux exemplaires du village.

A cheval sur la limite parcellaire, il est orné d'une colonnette d'angle à chapiteau sculpté utilisée en remploi<sup>12</sup>. Une pompe à bras a été installée à proximité

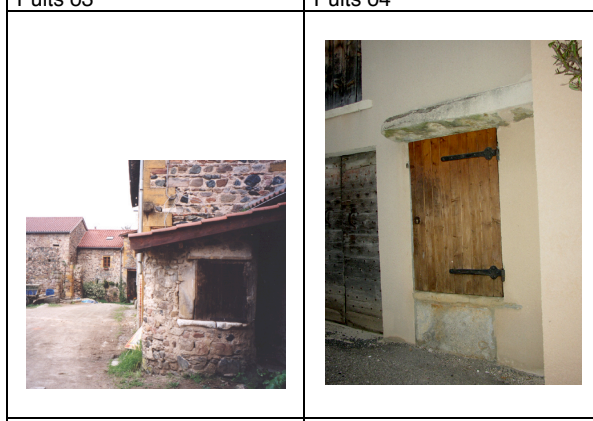
Puits o6

Le puits, d'époque indéterminée, est adossé au bâtiment actuel. C'est un puits commun, de plan circulaire couvert de deux pans en tuiles<sup>13</sup>.

« La margelle (...) constituée d'une dalle et d'une bordure en pierre (est surmontée) d'un entablement biseauté qui abrite le battant de bois de la porte »<sup>14</sup>
